# Identificación del conjunto monumental histórico en el casco antiguo de la ciudad de Santiago de Veraguas

**Sebastián Ariel Aguilar Medina.<sup>1\*</sup>**

<sup>1</sup>Profesor, Investigador, Universidad Católica Santa María La Antigua.

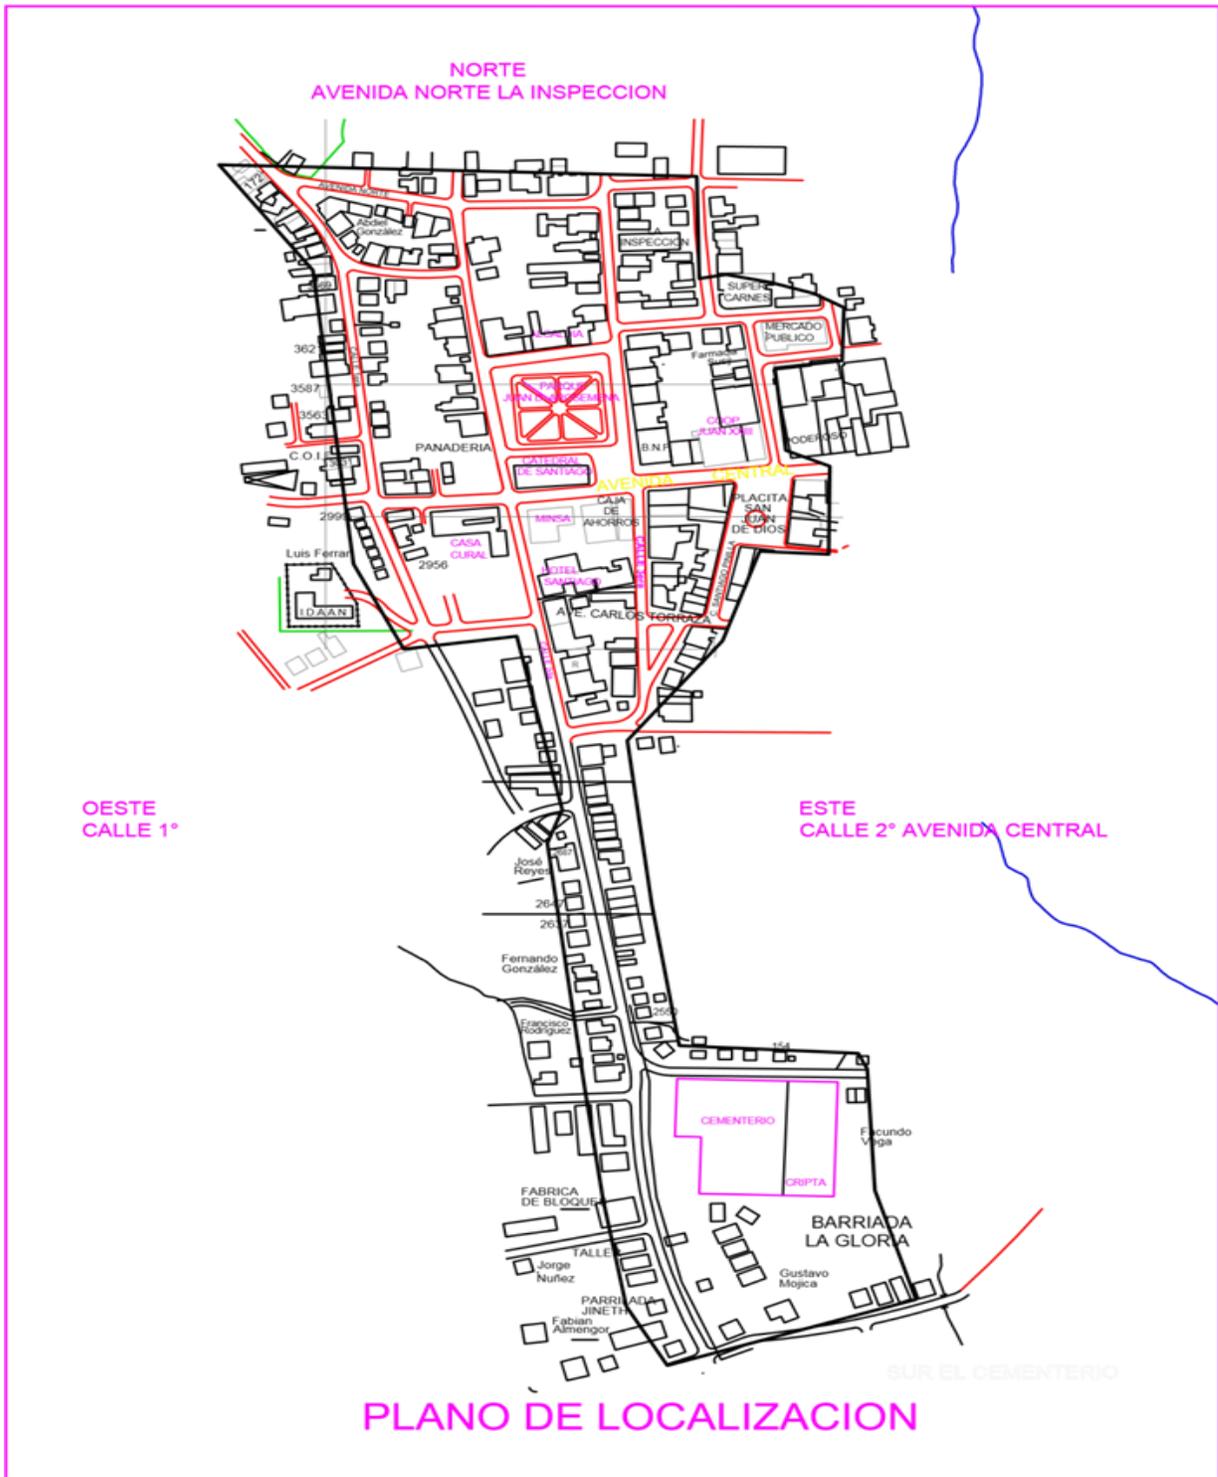
Delimitación del Casco Antiguo de Santiago de Veraguas.

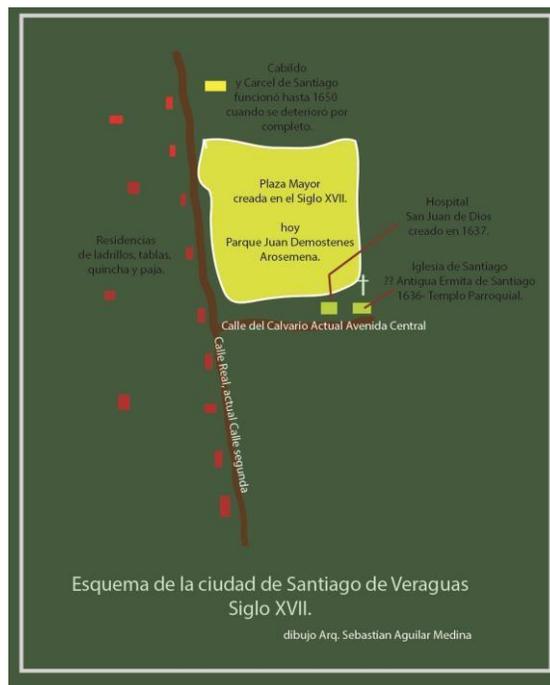
**Ilustración 2. Plano Recreando la ciudad de Santiago Siglo XVII. Arquitecto Sebastián Aguilar.**

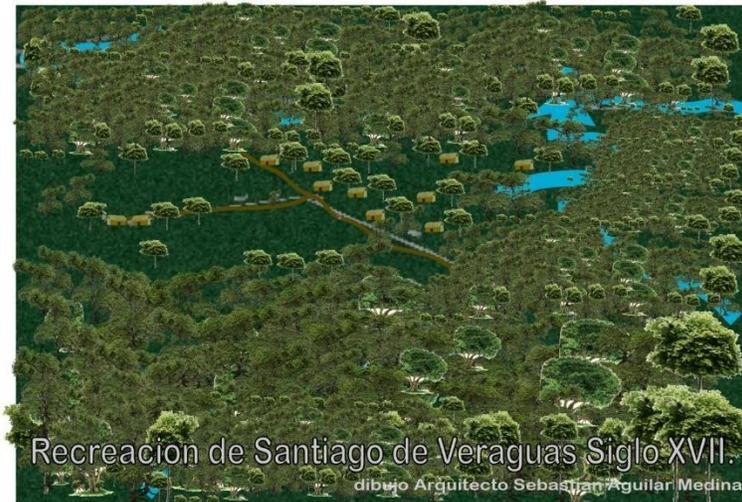
**Ilustración 3. Recreación aproximada de la ciudad de Santiago Siglo XVII. Arquitecto Sebastián Aguilar.**

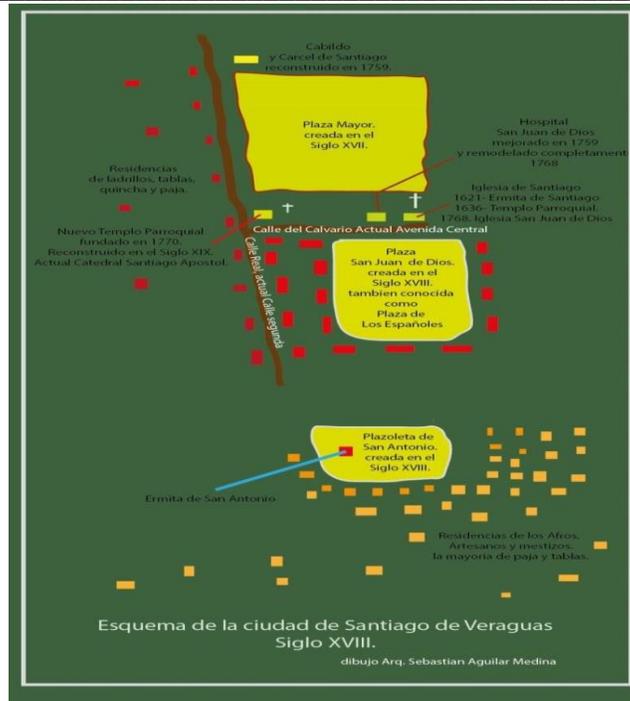
Ilustración 5. Plano de recreación de la Ciudad de Santiago en el Siglo XVIII. Arquitecto Sebastián Aguilar.

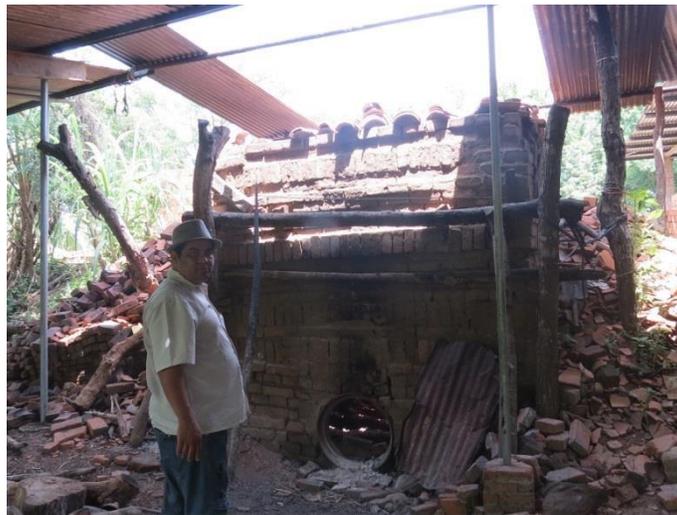
**Ilustración 8. Horno para cocer Ladrillos y tejas. Foto tomada en Fábrica de Ladrillos en El Limón de Chupampa, Herrera, Arq. Aguilar.**

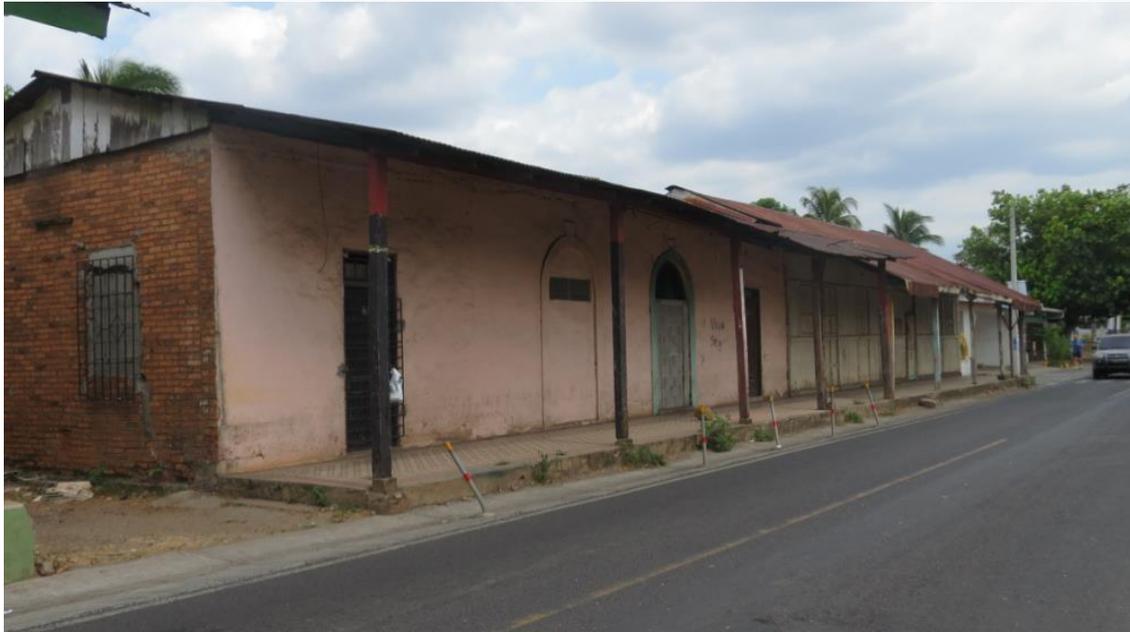
**Ilustración 9. Casas de ladrillo aparecen en la segunda mitad del Siglo XVIII, en la ciudad de Santiago. Ejemplo Casa Familia Álvarez, inicio de Siglo XX. Foto Arq. Sebastián Aguilar.**

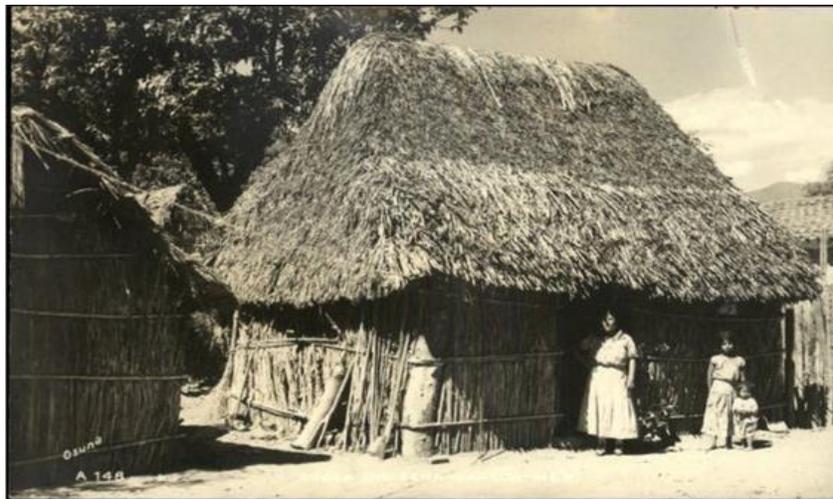
**Ilustración 10. Casas de los campos. Cañazas y techo de paja.**

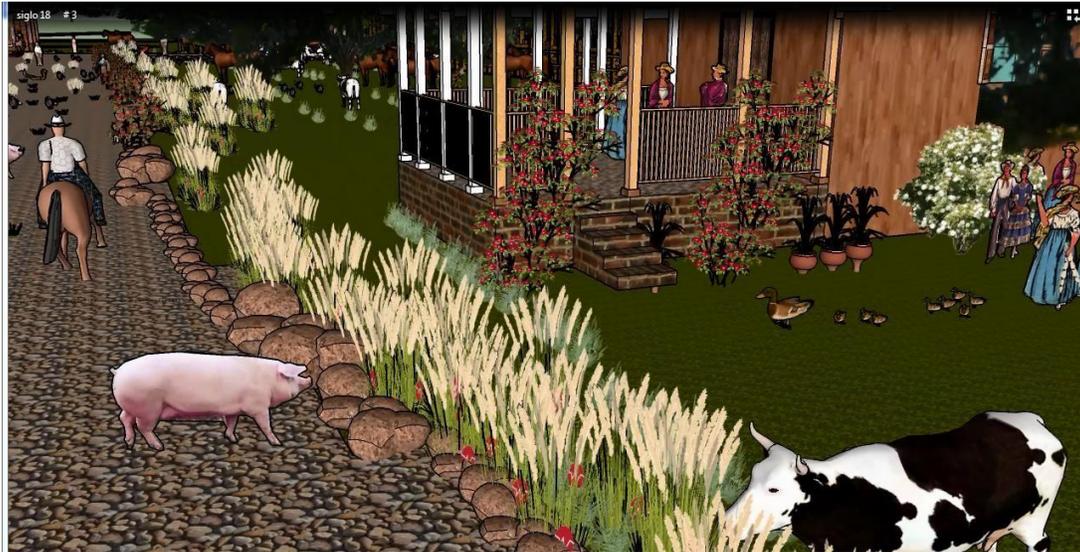
**Ilustración 11. Recreación de casa de ladrillo de Santiago Siglo XVIII. Arq. Sebastián Aguilar, dibujo Freddy Ortega.**

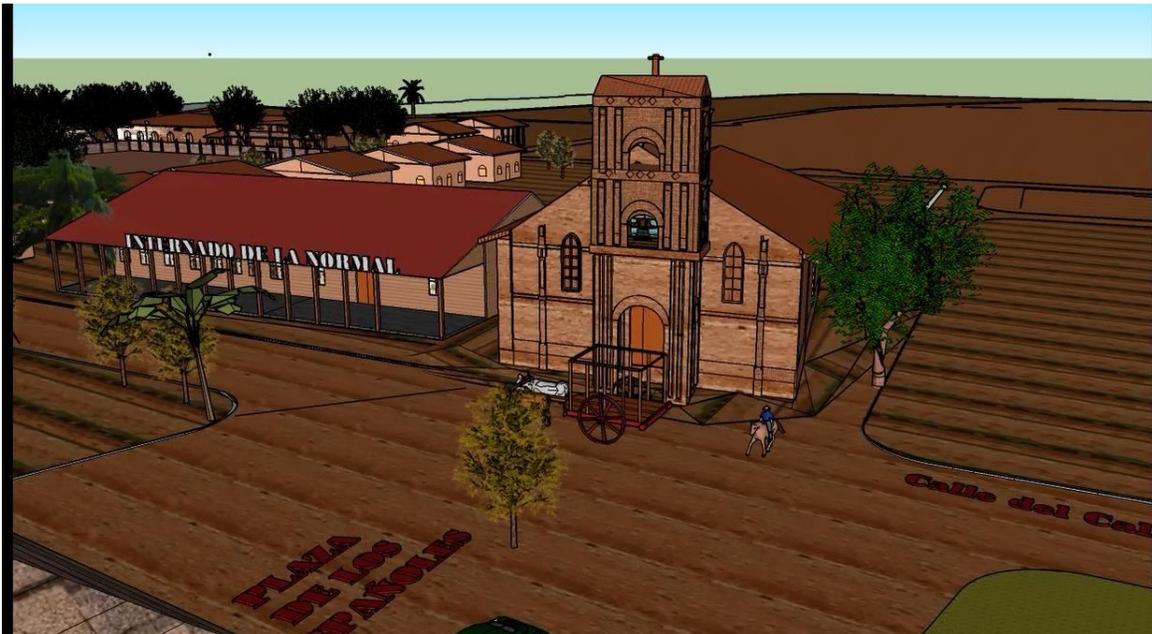
**Ilustración 13. Recreación posible de la Plaza de los Españoles o Placita San Juan de Dios, en el Siglo XVIII. Santiago de Veraguas, Arq. Sebastián Aguilar, dibujo Freddy Ortega.**

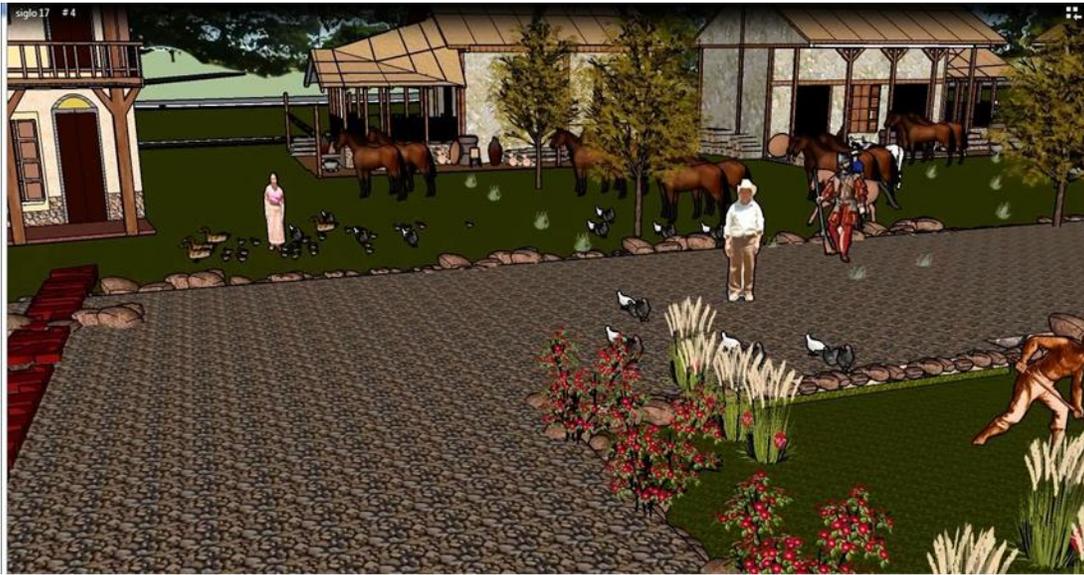
**Ilustración 15. Recreación de casas en Calle Real, actual Calle Segunda, Siglo XVIII, Santiago. Arquitecto Sebastián Aguilar dibujo Fredy Ortega.**

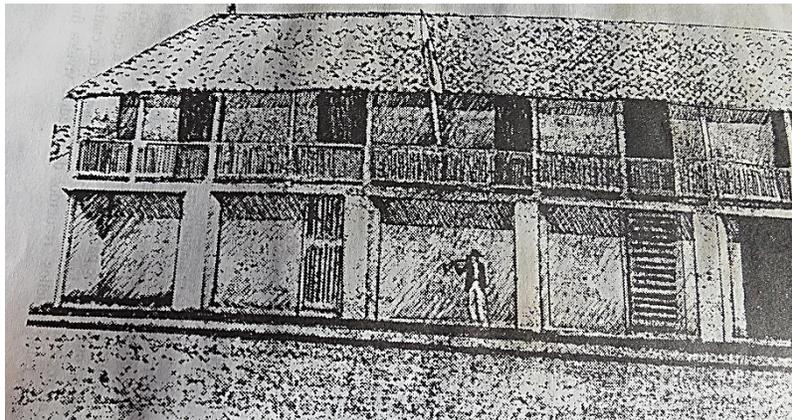
**Ilustración 18. Dibujo de finales del Siglo XIX de la Casa Capitular y Cárcel construida en 1759. Dibujo del libro de Reginaldo Macías. Recuerdos de mi Santiago Natal.**

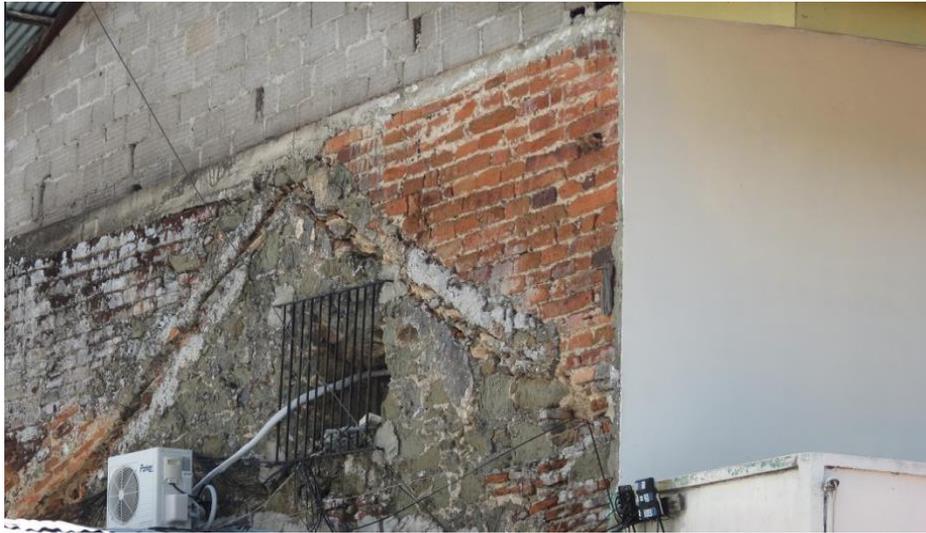
**Ilustración 21. Foto de Pared actual del Palacio Municipal antigua Casa Capitular y Cárcel de Santiago donde se aprecia el material original en piedra y ladrillo con que fue construido. Foto Arq. Sebastián Aguilar.**

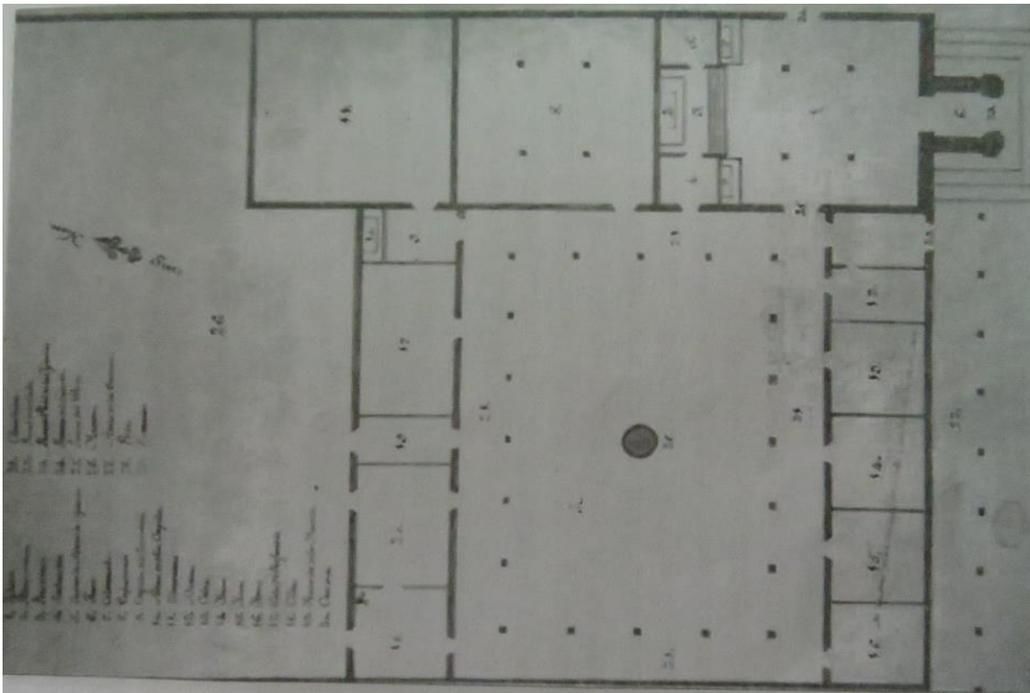
**Ilustración 22. Plano del Hospital San Juan De Dios y la Iglesia San Juan de Dios o Santa Bárbara, inaugurados en 1770.**

**Por primera vez se utiliza una planta arquitectónica para construir un proyecto en la ciudad de Santiago de Veragua. Siglo XVIII. Tomado del libro de Mario Molina, Veragua Tierra de Colón y Urracá.**

<p>Juan De Dios (Santa Bárbara) la misma posición del antiguo Hospital. Con materiales más resistentes. Por primera vez se utiliza una planta arquitectónica para construir un proyecto, dicha planta tenía también varias secciones para la mejor compresión de la obra, estaba a una escala de 100 varas castellanas. El 14 de febrero de 1770 se inaugura el Hospital San Juan de Dios y la Iglesia Santa Bárbara frente a la Plaza San Juan de Dios.</p> <p>-por mandato del Gobernado Francisco Matos (1793 - 1797) la Casa de Gobernadores, frente al Hospital San Juan de Dios construida de barro, tabla y teja y otra casa de su propiedad, para alojamiento llamada Galería, donde se alojaban por lo general trabajadores de las minas.</p>	<p>Pública y la Cooperativa Juan XXIII. -La Calle Del Calvario. Hoy Avenida Central.</p>	<p>(Molina Castillo, Mario José. 2013)</p>
--	--	--	--

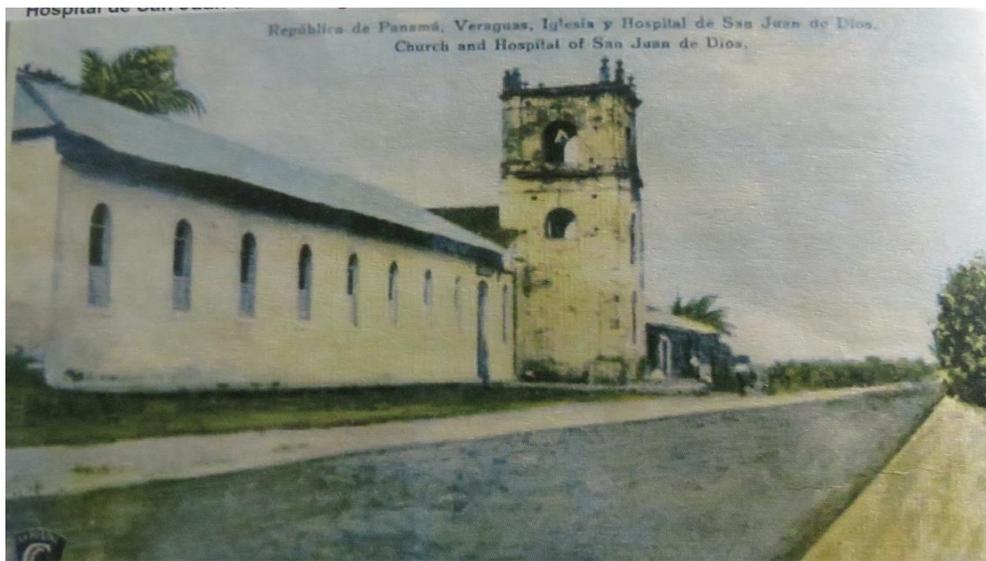
Ilustración 23. Dibujo de Hospital San Juan de Dios y la Iglesia Santa Bárbara. Foto tomada del libro de Mario Molina, Veragua: Tierra de Colón y Urracá.

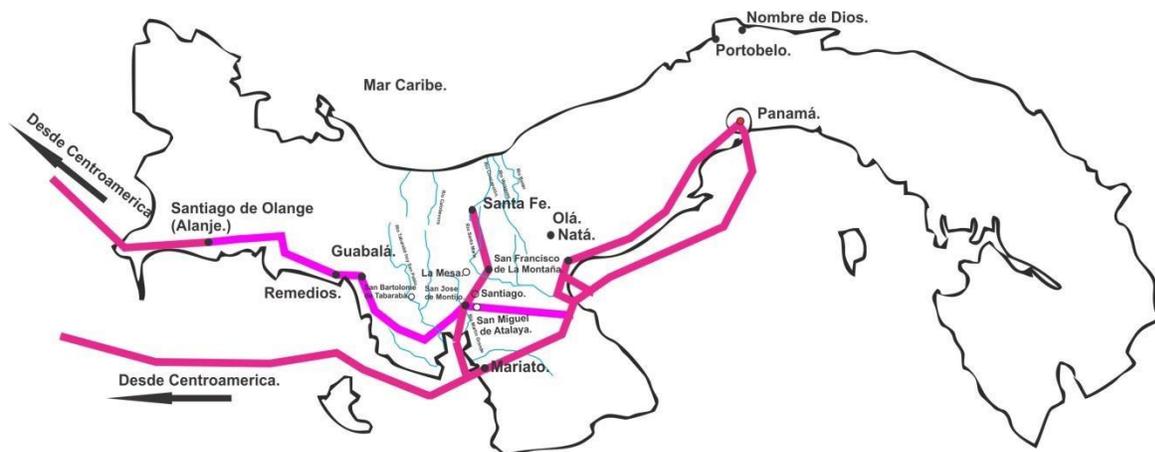
Mapa sobre rutas terrestres y marítimas de Veraguas en la Época Colonial.

Ilustración 24. Rutas terrestres y marítimas de Veragua Siglo XVII. Dibujo Arq. Sebastián Aguilar.

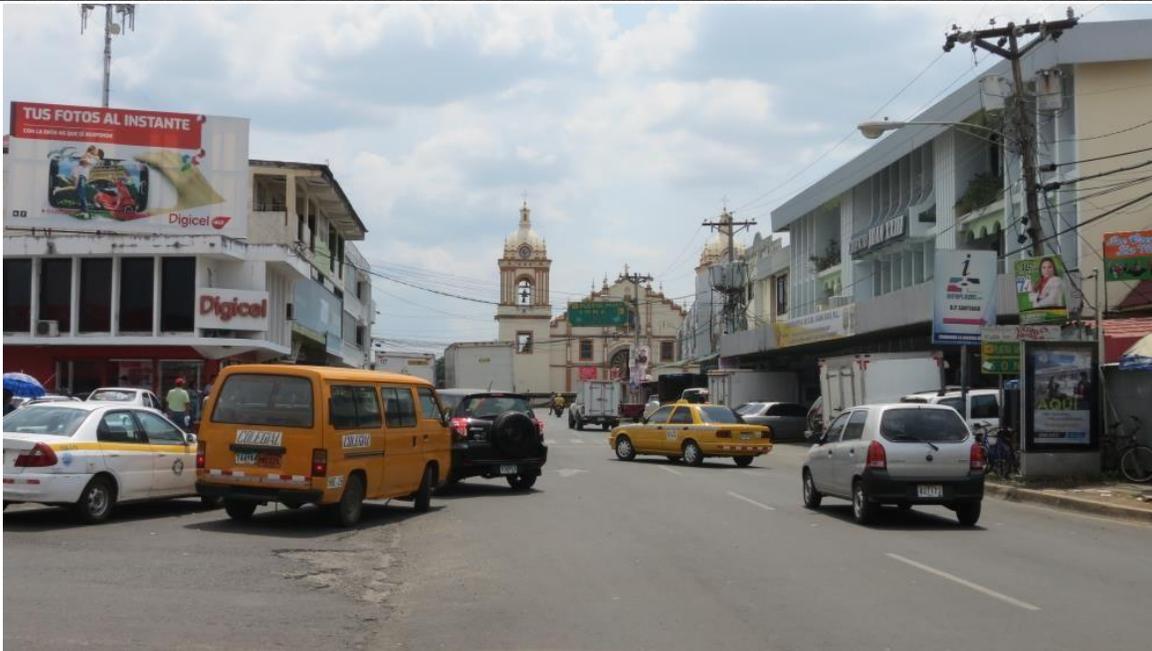
**Ilustración 29. Actual Avenida Central, antigua Calle del Calvario. Siglo XVI al XX. Foto Arq. Sebastián Aguilar.**

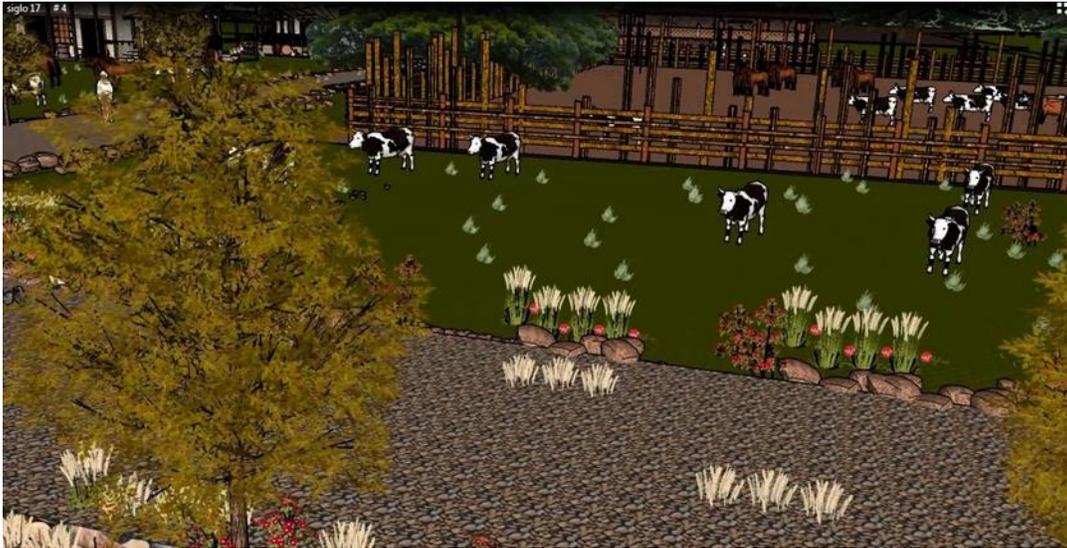
**Ilustración 31. Recreación de Plaza Mayor en temporada de rodeo, con cerca de maderas o ramas. Arq. Sebastián Aguilar dibujo Fredy Ortega.**
