Evolución y desarrollo de la arquitectura religiosa de Veraguas

Evolution and development of the religious architecture of Veraguas

Sebastián Ariel Aguilar Medina^{1*}

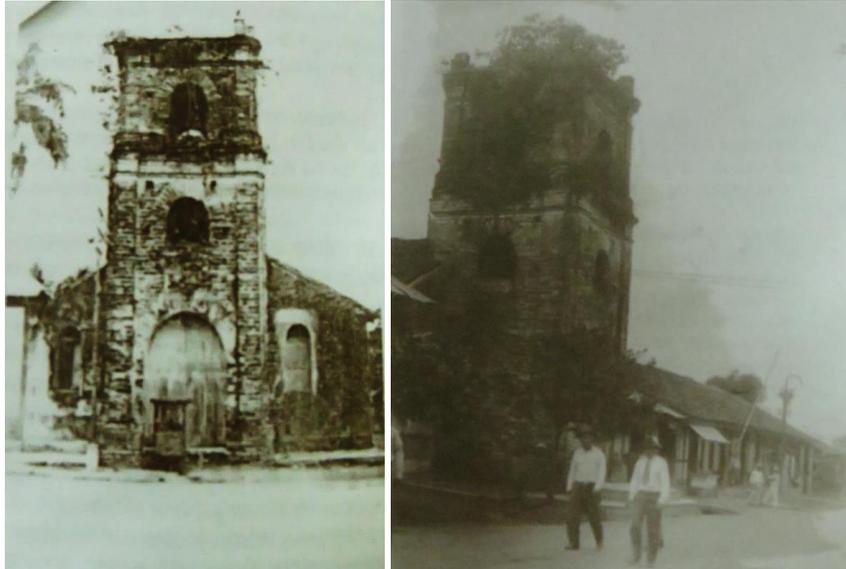
Fotografía 1. Fotos de la Iglesia San Juan de Dios frente a la Calle el Calvario, actual Avenida Central, reedificada en 1768, por el Gobernador Don Félix Francisco Bejarano. Tomada del libro Veragua Tierra de Colón y de Urracá, Molina, Mario 2013. **Fuente:** foto libro Veragua Tierra de Colón y de Urracá, Dr. Mario Molina.

Al ir avanzando el tiempo se empiezan a utilizar algunas técnicas y arte de las construcciones, de los visitantes constructores de España desde el Siglo XVI, XVII, pero más encontrados en el Siglo XVIII donde se pueden identificar aun elementos barrocos, arquitectura neoclásica y aun el uso de arquitectura autóctona panameña, en esta época encontramos las edificaciones religiosas que han llegado a nuestros días parcialmente, como la Iglesia Santiago Apóstol en Santiago de Veraguas (1770) y la Iglesia de San Francisco de Asís en San Francisco de La Montaña (1727), un ejemplo también de este periodo fue la Iglesia de San Juan de Dios (restaurada 1769) en Santiago de Veraguas que fue demolida en 1938. ((Fotografía 1, 2, 3, 4 y 5. Tabla 2)

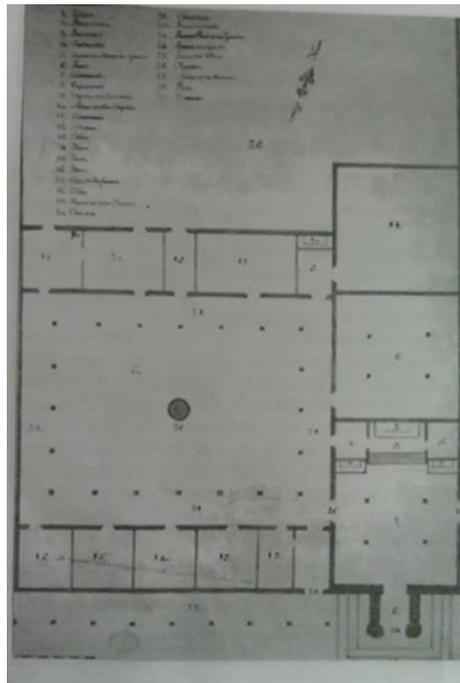
Fotografía 1. Planta de la Iglesia San Juan De Dios y el Hospital San Juan De Dios, reconstruidos en 1768 y demolidos en 1938. Fue la primera construcción de Santiago elaborada con un plano arquitectónico. Su posición estaba en la que hoy se ubica la Cooperativa Juan XXIII y la Biblioteca Publica Julio J. Fábrega. **Fuente:** foto libro Veragua Tierra de Colón y de Urracá, Dr. Mario Molina.

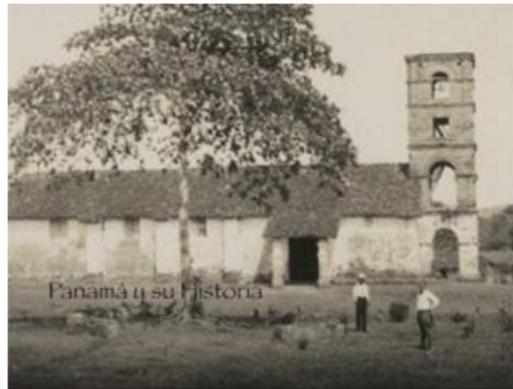
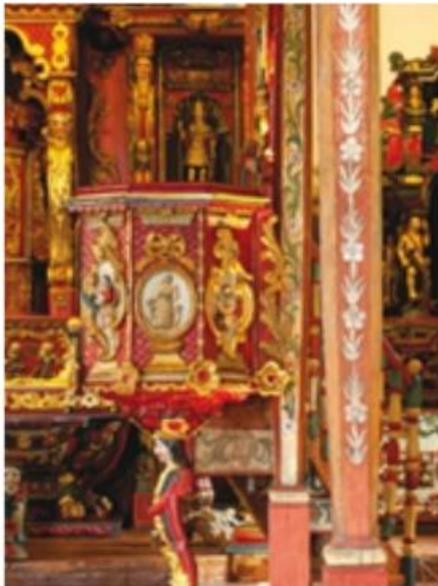
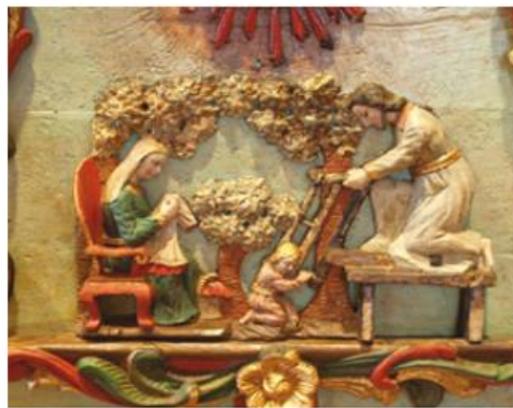
Fotografía 3. Iglesia San Francisco de La Montaña reedificada en 1727. Foto de Panamá y su Historia. Retablos y ornamentos de la Iglesia de San Francisco de La Montaña. Siglo XVIII. Fuente: foto Arq. Sebastián Aguilar.

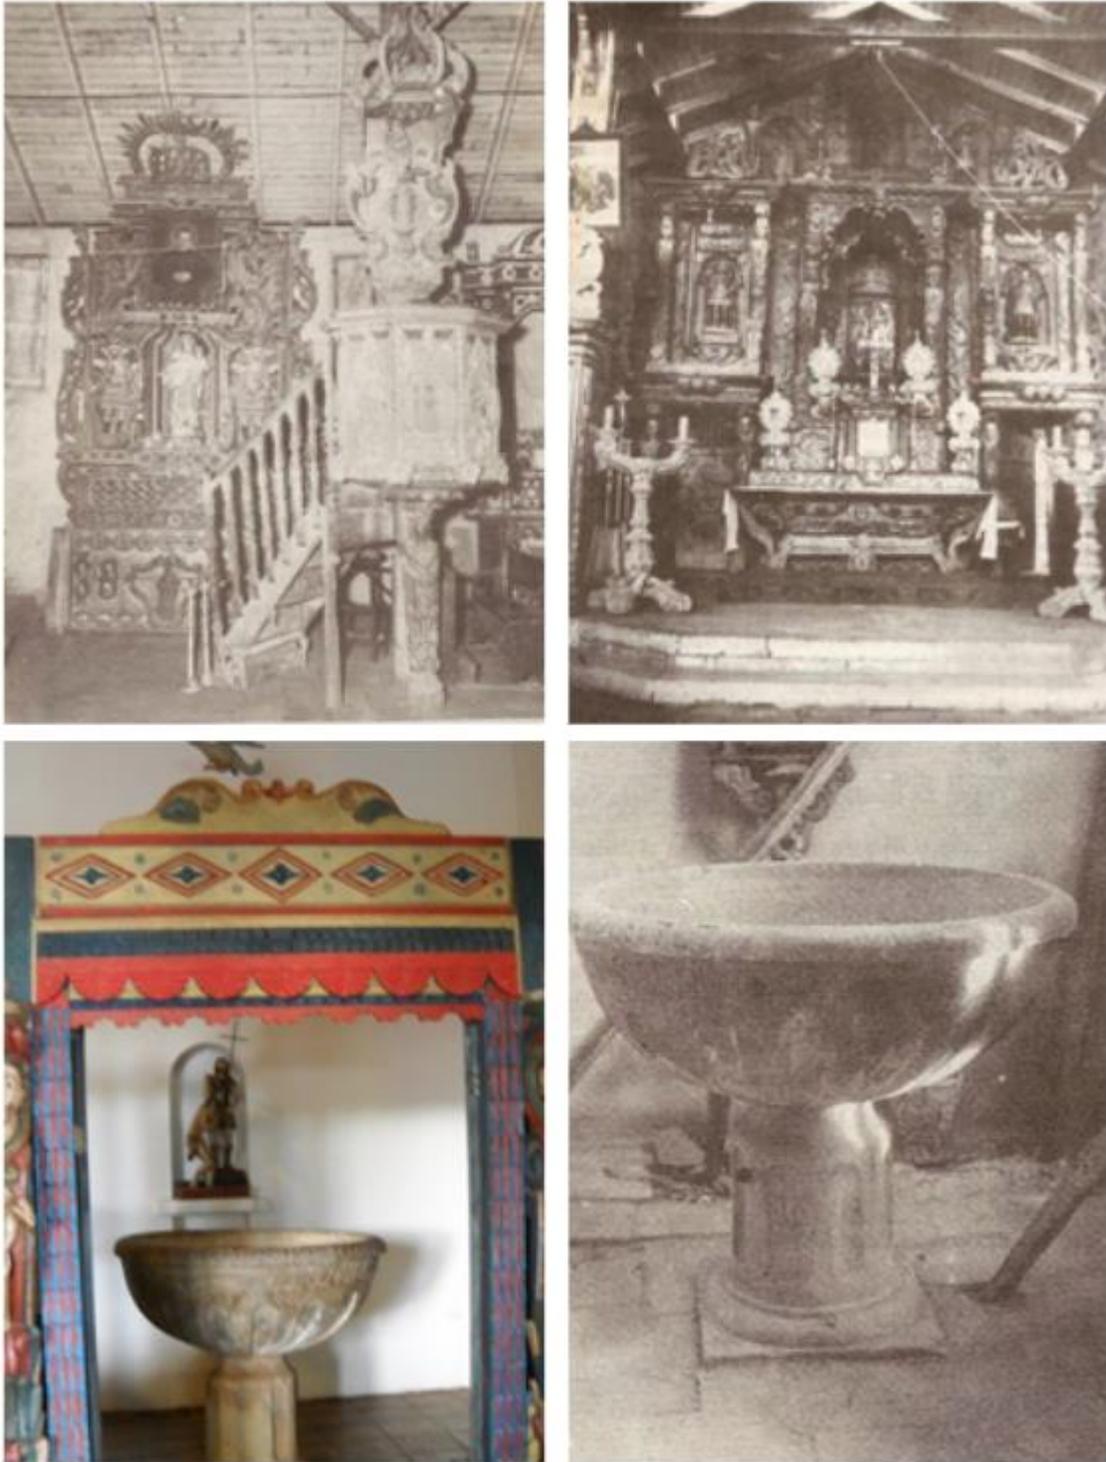
Fotografía 2. La Montaña. Siglo XVIII. Fuente: foto Arq. Sebastián Aguilar. (Izq. Pulpito con detalles ornamentales. Der. Altar Mayor de la Iglesia San Francisco de La Montaña. Iglesia de San Francisco de La Montaña. Foto del libro de Samuel Gutiérrez. Inferior. Pila Bautismal que data de 1727. Iglesia de San Francisco de Asís en San Francisco de la Montaña Siglo XVIII. Foto izquierda Arq. Sebastián Aguilar. Foto derecha del libro de Samuel Gutiérrez.

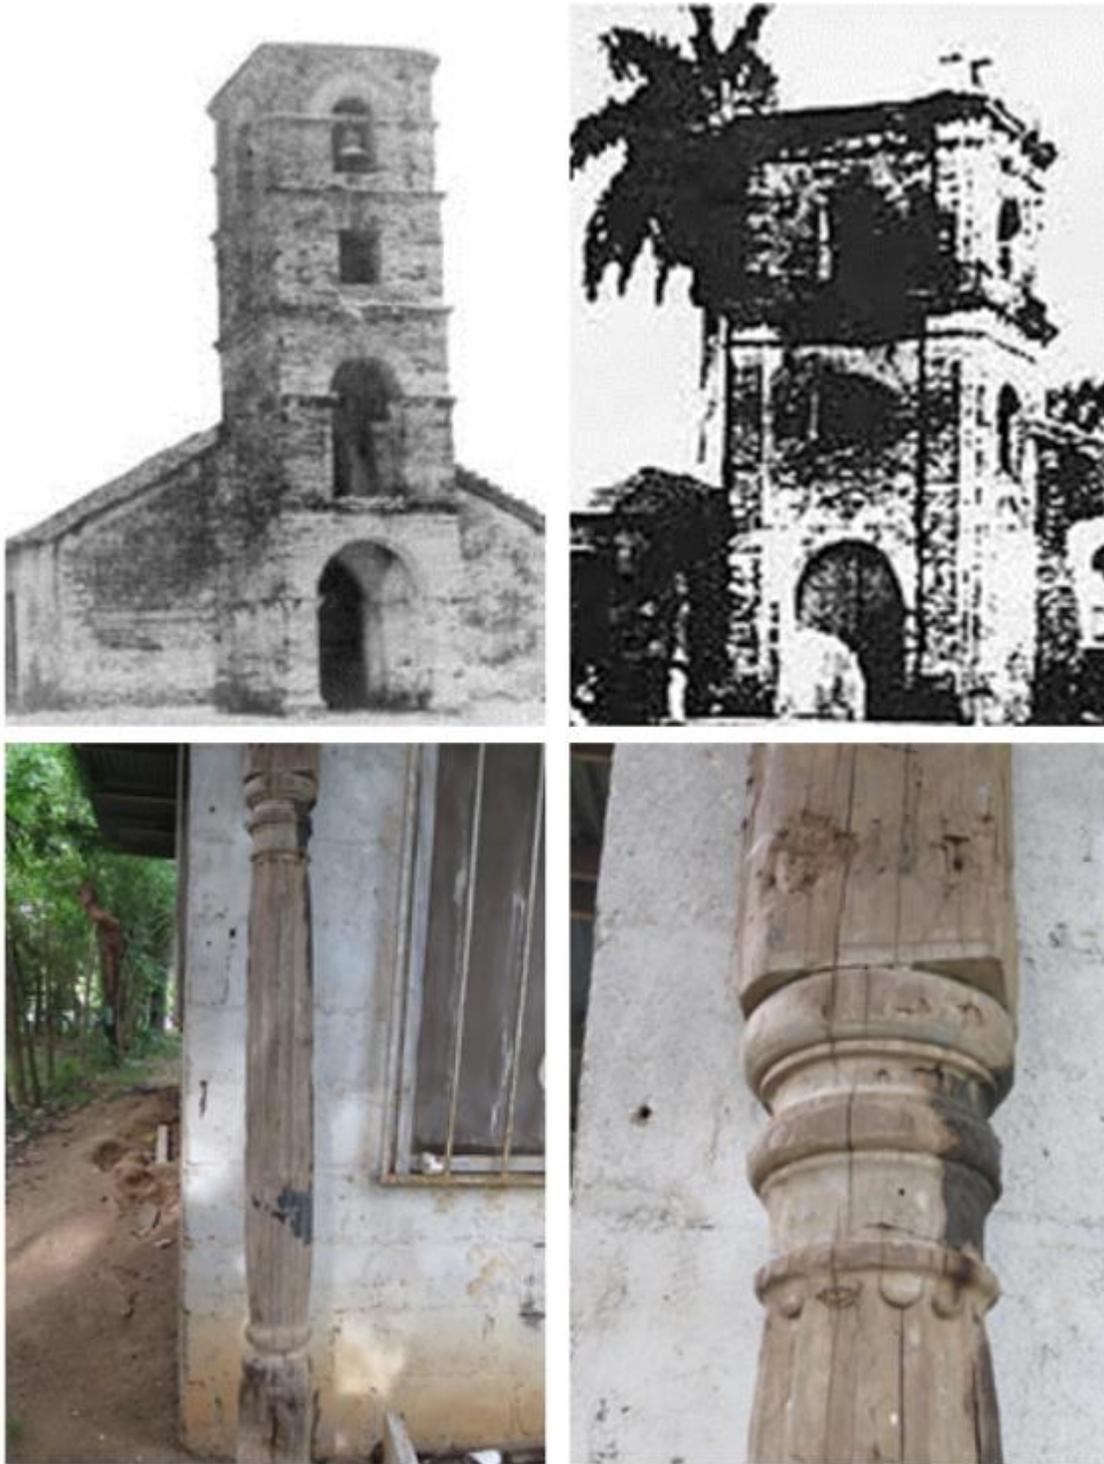
Fotografía 5. Superior de derecha a izquierda. Fachada de la antigua Iglesia San Francisco de La Montaña, nótese el detalle de la torre de 4 cuerpos, actualmente solo cuenta con 2 niveles, después del derrumbe de la torre. Foto anónima. Fachada de la Iglesia San Juan de Dios, frente a la Placita San Juan de Dios, reconstruida en 1768 y demolida en 1938. Hoy su posición es ocupada por la Biblioteca Pública Julio J. Fábrega. Foto anónima. Inferior de derecha a izquierda. Foto de una de las columnas Coloniales que decoraban el Altar Mayor de la Catedral Santiago Apóstol.

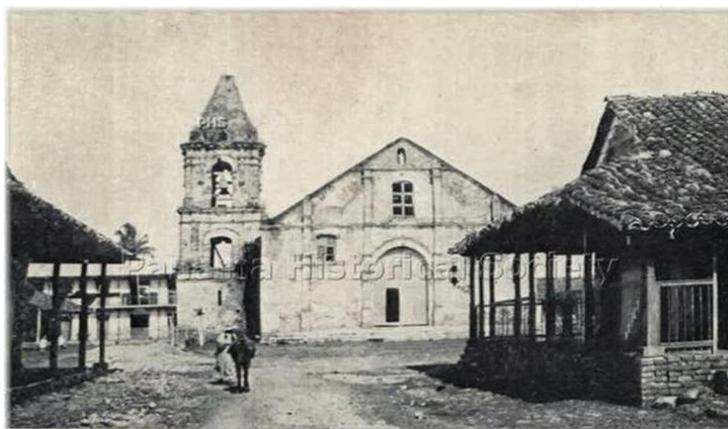
Fotografía 7. Iglesia Santiago Apóstol. 1910. Fuente. Panama Historical Society.

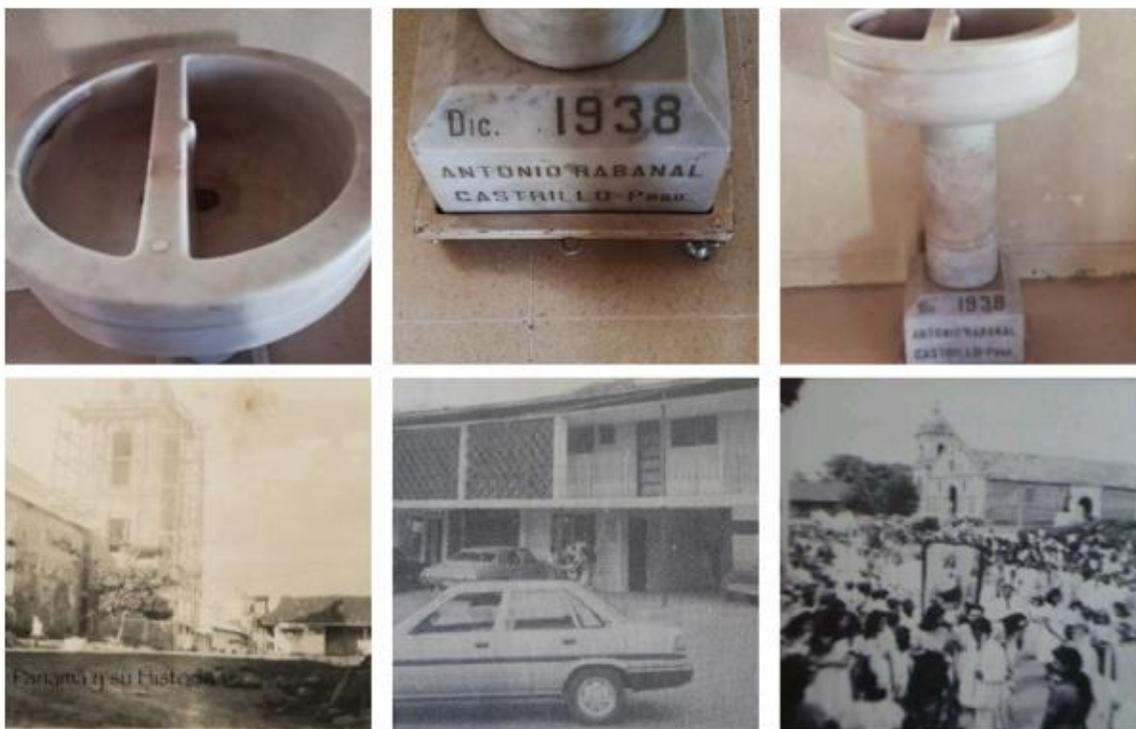
Fotografía 9. Superior de derecha a izquierda. Pila Bautismal de la Catedral Santiago Apóstol, donada por el Padre Antonio Rabenal en 1938. Foto Arq. Sebastián Aguilar. Inferior de derecha a izquierda. Reparaciones de la Catedral de Santiago Apóstol en 1935. Obsérvese antes de esta remodelación se notaban los ladrillos de la Iglesia vistos. Luego fueron repellados. Fuente. fotos de Panamá y Su Historia. Casa Cural de Santiago ubicada en Calle segunda diagonal a la Catedral Santiago Apóstol. Foto Pedro J. Mérida. Reparaciones de la Catedral de Santiago Apóstol en 1950. Obsérvese antes de esta remodelación se notaban los ladrillos de la Iglesia vistos. Luego fueron repellados. Una sola torre. Foto de Pedro J. Mérida.

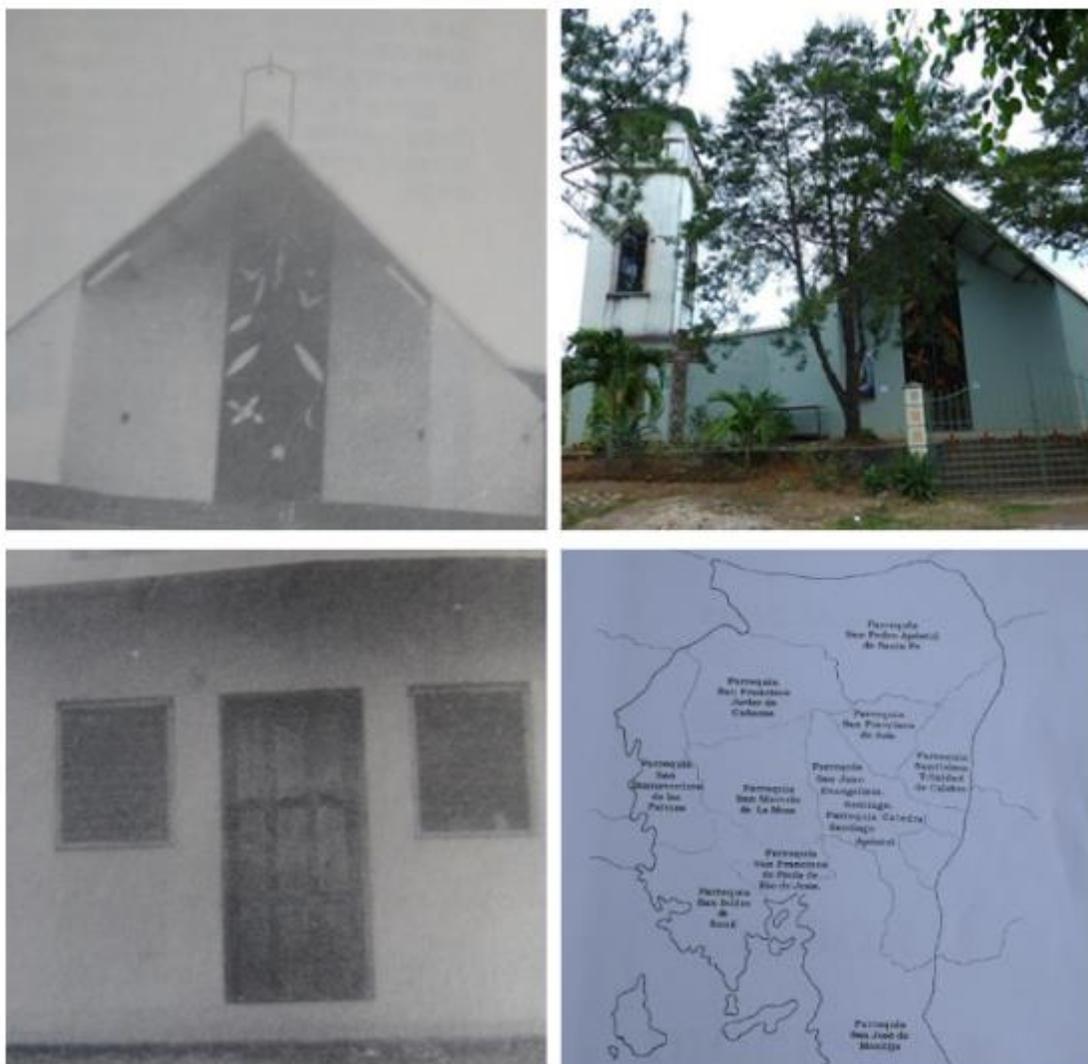
Fotografía 12. Superior de derecha a izquierda. Templo de San Pedro Apóstol, construido en 1979. Foto de Pedro J. Mérida. Templo de San Pedro Apóstol, foto actual. Foto Arq. Sebastián Aguilar M. Inferior de derecha a izquierda. casa Cural de Santa Fé. Foto de Pedro J. Mérida. División de la Diócesis de Veraguas. Foto de la Diócesis de Veraguas.

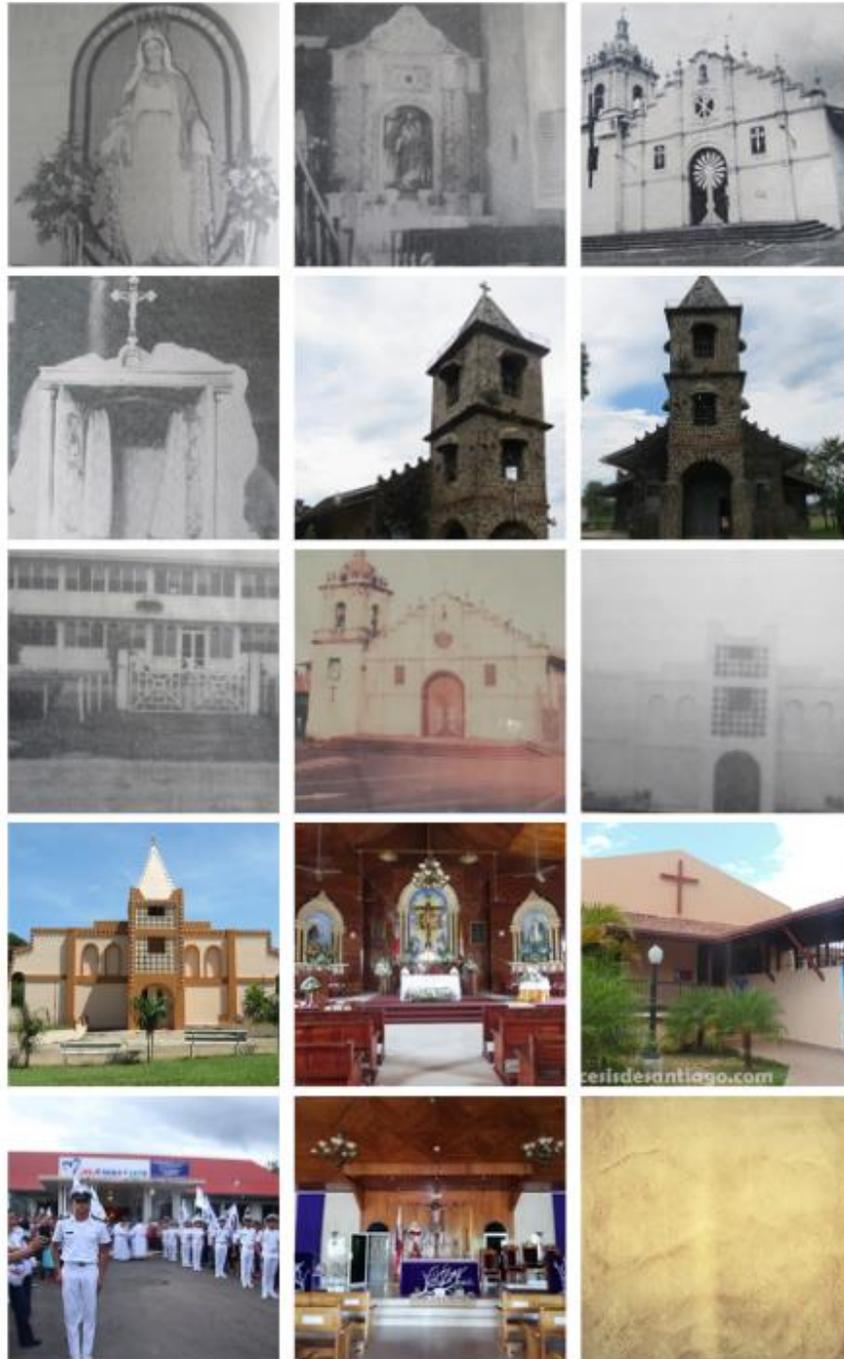
Fotografía 13. De derecha a izquierda desde arriba. Altares de la Iglesia Santiago Apóstol. A la derecha Altar de la Virgen María y a la derecha antiguo Altar del Sagrado Corazón de Jesús. Foto de Pedro J. Mérida. Imagen de La Catedral Santiago Apóstol de Santiago de Veraguas. Después de la remodelación. Se aprecian las puertas donadas por el Sr. Brin, se cambian las ventanas antiguas y se le colocan detalles decorativos a la fachada. Foto de Pedro J. Mérida. 2^{da} fila. Sagrario de oro de la Iglesia Catedral Santiago Apóstol. Foto de Pedro J. Mérida. Iglesia San Juan de Dios de La Peña. Foto Arq. Sebastián Aguilar M. 3^{era} fila. Seminario Menor San Liborio construido en 1982. Foto de Pedro J. Mérida. Foto donde se aprecia el inicio de la construcción de la Segunda torre de la Catedral Santiago Apóstol. Foto Arq. Manuel Fábrega. Iglesia San Pedro de La Colorada, inaugurada en 1987. Foto Pedro J. Mérida. 4^{ta} fila. Fachada de la Iglesia San Pedro de La Colorada. Foto Arq. Sebastián Aguilar M. Altar principal de la Iglesia Catedral Santiago Apóstol, Santiago de Veraguas. Foto Arq. Sebastián Aguilar M. 5^a fila. Capellanía Jesús Divino Maestro dentro de La Escuela Normal Juan Demóstenes Arosemena. Foto tomada de la página de la Diócesis de Santiago. Iglesia San Juan Evangelista. Foto Jornada Mundial de la Juventud.

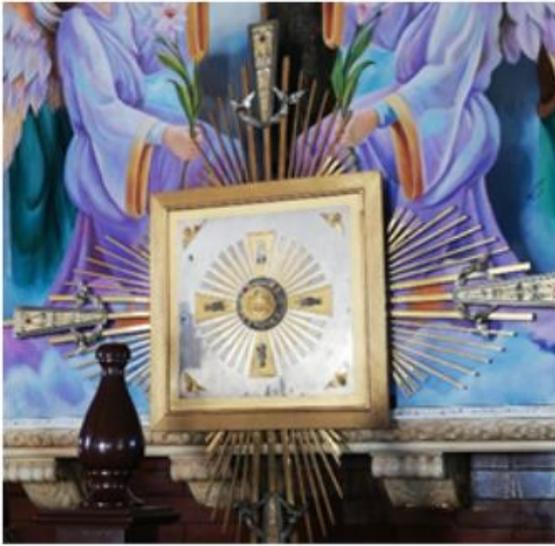
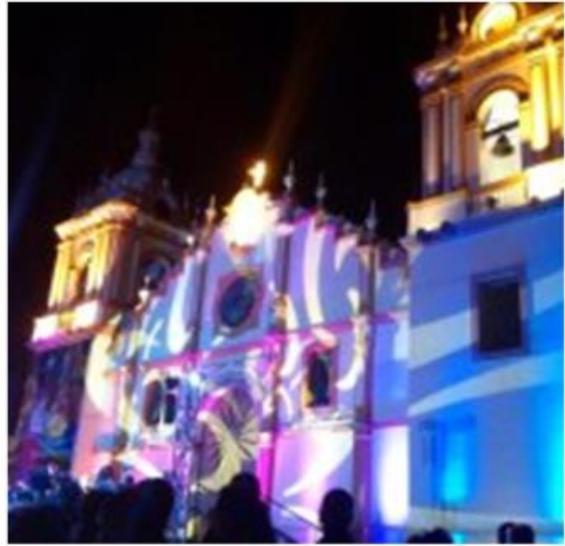
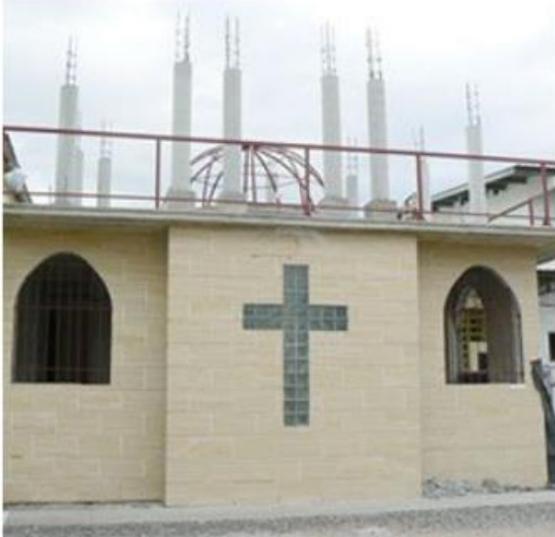
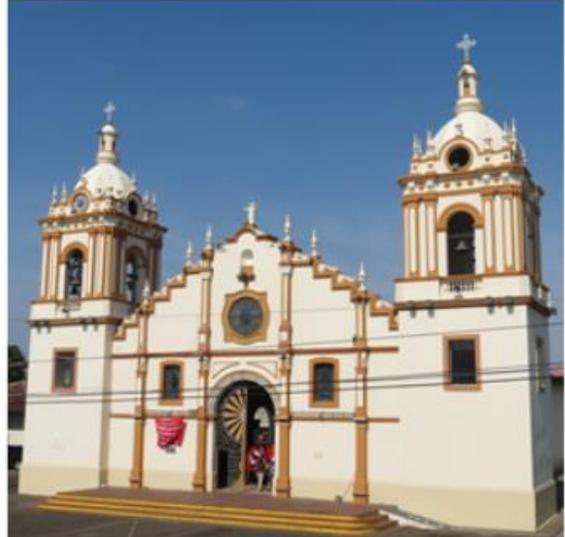
Fotografía 14. Superior, de derecha a izquierda. Sagrario de la Catedral Santiago Apóstol. Foto Arq. Sebastián Aguilar M. Iglesia Catedral Santiago Apóstol, Santiago de Veraguas. Foto Arq. Sebastián Aguilar M. Inferior, de derecha a izquierda. Capilla del Santísimo. Parroquia San Juan Evangelista. Foto Arq. Sebastián Aguilar. Imagen de la Iglesia Catedral Santiago Apóstol, actualmente. Nótese el cambio en los detalles de las ventanas. La segunda torre completa. Foto Arq. Sebastián Aguilar M.
